電廠熱回收鍋爐破管分析

台電綜合研究所

摘要

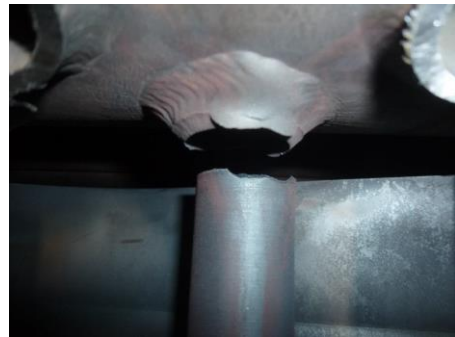
圖 1、破管照片

火力發電廠的熱回收鍋爐再經過 30 萬多小時的運轉，1758 次的起停機後，首次於熱回收鍋爐爐管與上集管的連接焊道處發生破管(圖 1)。該熱回收爐管位於鍋爐管排靠出口處，其功能是回收煙道中的餘熱加熱管內蒸氣，以充分利用燃燒的熱能。再熱器分上下集管，集管外徑為 219.1mm，上下集管以密集的爐管連接，爐管外徑為 38.1mm，爐管長度長達 15.6 米，作為熱交換器的功能，鍋爐熱氣流過管排，其熱量由爐管中之水蒸氣吸收以再利用，水蒸氣由較低溫的集管流經整排的爐管，吸收鍋爐排出氣體的熱量後，再由另一集管收集利用。由於鍋爐運轉溫度高達上百度，起停機所造成的溫度變化極大，推測熱應力會是主要的肇因。為了進一步了解其破裂的原因，對破裂組件進行了材料與有限元素的分析。

對破斷面進行了管壁厚度與材料成份分析，發現皆符合設計之規範。金相組織的觀察，也發現爐管並無明顯之劣化跡象。然而破斷面之一側，透過電子顯微鏡的觀察，在管外壁局部區域發現波浪狀條紋，方向由管外壁傳向管內壁，故推測破壞之起源點為管外壁，隨者機組長時間起停機後產生疲勞破壞，裂紋由管壁外側向管壁內成長，最終使爐管無法承受應力而穿管破裂。

5、本集管與此次破裂爐管有相同位置的其他爐管亦可能因低週次疲勞而產生龜裂，建議下次大修應進行裂紋檢測。

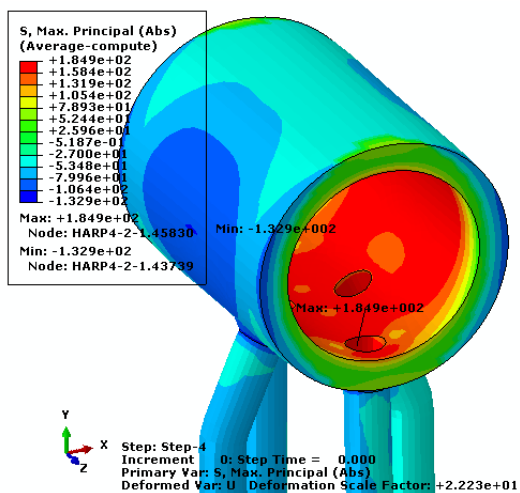
圖 7、熱機狀態時上集管的絕對最大主應力分布

由於破裂處是發生在上集管與爐管連接焊道處，結果僅截圖上集管部分。圖 7、8 是在熱機狀態上集管的絕對最大主應力分布。由於管壁外熱內冷，因此管壁外表面為壓應力，管壁內表面為張應力，最大主應力位於上集管內壁與中央爐管交接處，而爐管龜裂處則為壓應力。圖 9、10 是上集管的塑性應變分布，最大塑性應變亦位於上集管內壁與中央爐管交接處，而爐管龜裂處的塑性應變則為 4 個爐管鉚道中最大者。

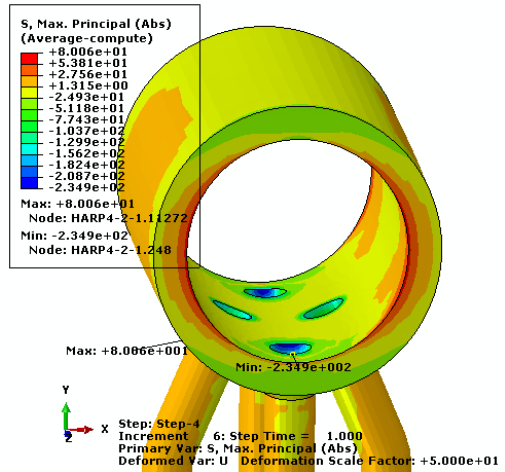
圖 11、冷機狀態時上集管的絕對最大主應力分布

圖 11 是在冷機狀態時上集管的絕對最大主應力分布情形，由於管壁在熱機狀態時有產生塑性應變，降為室溫後會產生殘留應力，此時管壁外表面為張應力，管壁內表面為壓應力。在冷機狀態時最大主應力位於爐管龜裂處，而上集管內壁與中央爐管交接處則為最小主應力處。圖 12 是在冷機狀態時上集管的塑性應變分布，最大塑性應變位於上集管內壁與中央爐管交接處，而爐管龜裂處的塑性應變則為 4 個鉚道中最大者。

中應力最大者，它在熱機狀態時是壓應力，冷機狀態時是張應力，由於機組的多次起停，造成此處產生低週次疲勞(low cycle fatigue)，最後壽命耗盡而產生龜裂。
