Audio Jack 的誤用破壞分析

The fracture Analysis of Audio Jack with misuse

利鏗工程團隊

利鏗實業有限公司

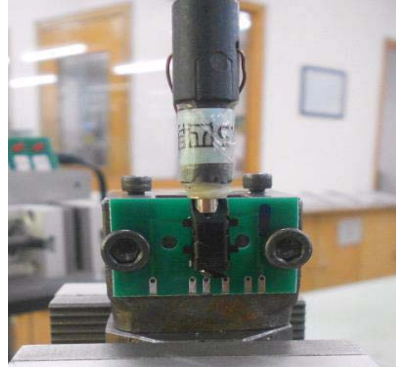
圖 1 過插測試

Audio Jack 的塑膠本體有絕緣端子、尺寸管制、支持機械結構、環境屏障等功能。Audio Jack 是外部零件，可能因使用者的誤用導致本體結構破壞，所以在產品的測試中，包含彎曲與過插測試如圖 1，可得極限荷重為 78N 如圖 2 所示，破裂狀況如圖 3 所示。

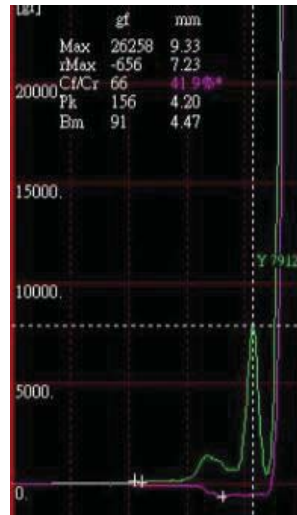
圖 2 過插力 7.912KG (78 N)

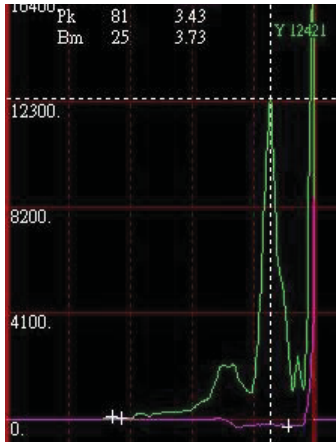
圖 4 過插力 12.421KG (122 N)

本文利用 ABAQUS 模擬過插測試，分析極限荷重與破裂位置，並與實際測試比對，進而進行結構設變，提高塑膠極限荷重至 122N，如圖 4 所示。

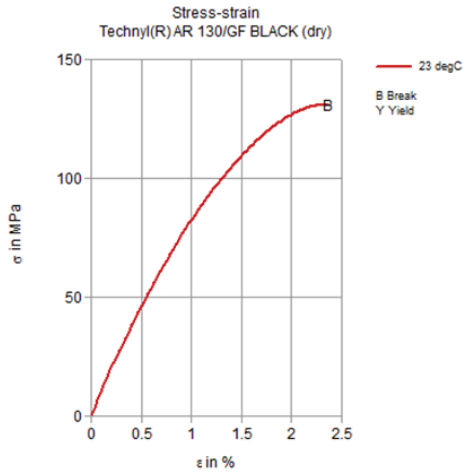
圖 5 單軸拉伸應力應變曲線

材料商提供的參數，其拉伸抗拉強度 (Tensile Strength) 為 140Mpa，伸長率為 2.7%，彎曲模量為 8500Mpa。利用 matweb 材料網站獲得單軸拉伸應力應變曲線，如圖 5 所示。三軸應力狀態與應變關係(stress triaxiality)的設定如圖 6 所示，並輸入斷裂應變能(Fracture Energy)。如此即完成彈塑性與 ductile damage 損傷失效模型的材料參數設定。

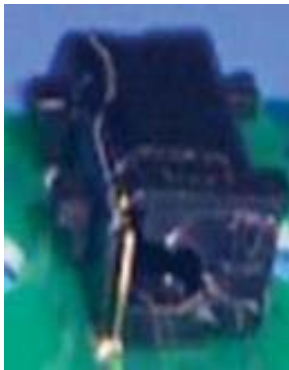
圖 13 設變後塑膠破裂情形

因實測值 78N 未達要求 10KG 以上，故改善塑膠結構，利用相同的假設與材料模型，進行分析，成功達成提高荷重的目的，所得結果比較如表 1，分析結果如圖 11，實測結果如圖 12，塑膠破裂情形如圖 13。
