透過 Abaqus 有效改善腳架落摔變形問題

英業達股份有限公司 機構技術處

本文主要說明落摔測試時機種腳座變形嚴重問題，並敘述如何運用CAE功能有效並快速找到設變方式，只設變一次就解決了複雜的落摔變形量超標的問題。

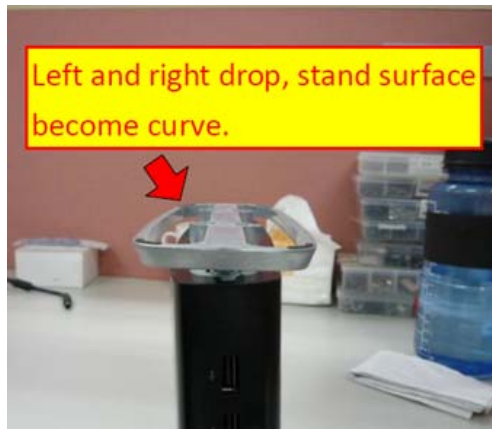
圖 1 QA test fail 照片

如圖 1。本案在 QA 落摔測試時腳架呈現嚴重變形，變形值超過客戶制訂的標準(2.5mm)，機構工程師希望透過 CAE 工具找到問題原因，下正確有效的結構改善對策。

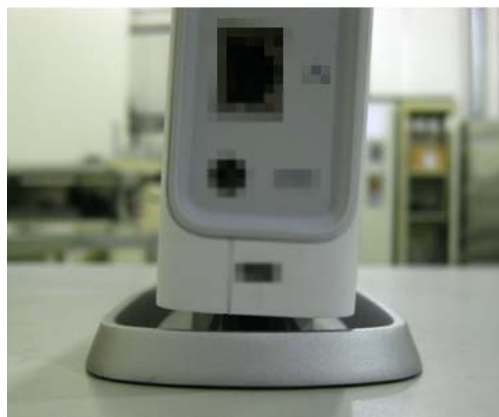
圖 8 設變後結構測試結果

實驗結果如圖 8，QA 判定為 Pass
