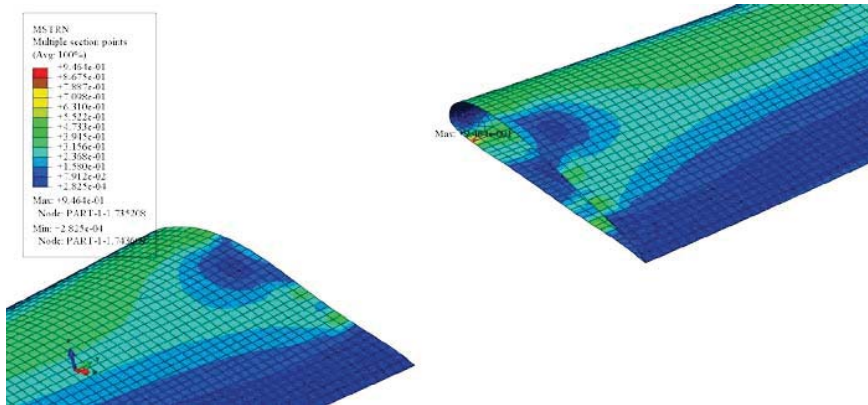
圖 19 破壞指標最高值發生處(第三次優化 MSTRN=0.9464)
