電廠熱回收鍋爐破管分析

台電綜合研究所

摘要

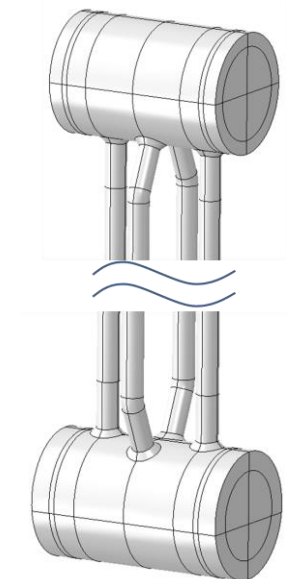
圖 1、破管照片

火力發電廠的熱回收鍋爐再經過 30 萬多小時的運轉，1758 次的起停機後，首次於熱回收鍋爐爐管與上集管的連接焊道處發生破管(圖 1)。該熱回收爐管位於鍋爐管排靠出口處，其功能是回收煙道中的餘熱加熱管內蒸氣，以充分利用燃燒的熱能。再熱器分上下集管，集管外徑為 219.1mm，上下集管以密集的爐管連接，爐管外徑為 38.1mm，爐管長度長達 15.6 米，作為熱交換器的功能，鍋爐熱氣流過管排，其熱量由爐管中之水蒸氣吸收以再利用，水蒸氣由較低溫的集管流經整排的爐管，吸收鍋爐排出氣體的熱量後，再由另一集管收集利用。由於鍋爐運轉溫度高達上百度，起停機所造成的溫度變化極大，推測熱應力會是主要的肇因。為了進一步了解其破裂的原因，對破裂組件進行了材料與有限元素的分析。

對破斷面進行了管壁厚度與材料成份分析，發現皆符合設計之規範。金相組織的觀察，也發現爐管並無明顯之劣化跡象。然而破斷面之一側，透過電子顯微鏡的觀察，在管外壁局部區域發現波浪狀條紋，方向由管外壁傳向管內壁，故推測破壞之起源點為管外壁，隨者機組長時間起停機後產生疲勞破壞，裂紋由管壁外側向管壁內成長，最終使爐管無法承受應力而穿管破裂。

5、本集管與此次破裂爐管有相同位置的其他爐管亦可能因低週次疲勞而產生龜裂，建議下次大修應進行裂紋檢測。
